A LEGISLAÇÃO DE PREVENÇÃO E COMBATE A INCÊNDIO NO  
PATRIMÔNIO ARQUITETÔNICO: O caso do Museu Histórico e Diplomático  
do Palácio do Itamaraty, Rio de Janeiro, Brasil

Dissertação de Mestrado Acadêmico em Arquitetura  
apresentada ao Programa de Pós-graduação em  
Arquitetura, Faculdade de Arquitetura e Urbanismo, da  
Universidade Federal do Rio de Janeiro, como parte  
dos requisitos necessários à obtenção do título de  
Mestre em Arquitetura.

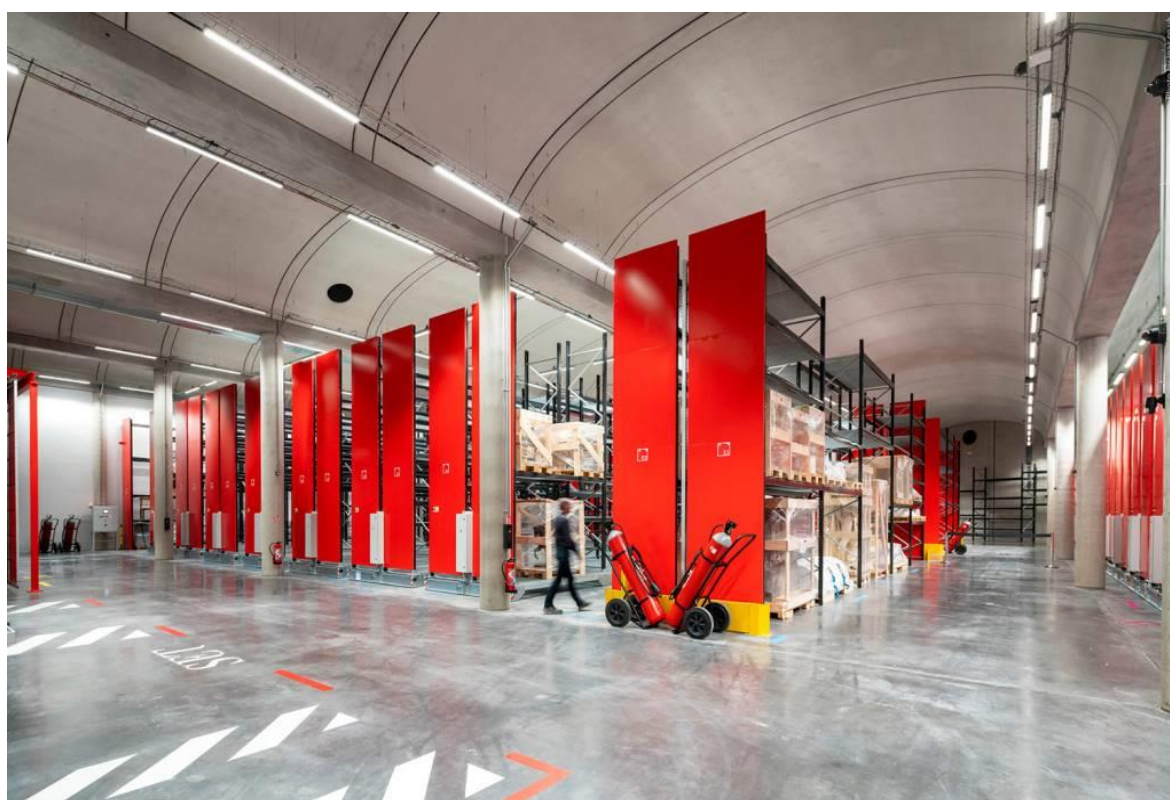
Segundo Jacob Muñoz (2021), o Centro de Conservação de Liévin foi projetado para armazenar 250.000 itens de arte, com áreas construídas especificamente para resistir a riscos de incêndio e outras ameaças, como terrorismo e enchentes (Figura 11). Além disso, o Centro conta com sistemas de segurança modernos, e compreende um sistema de telhado duplamente impermeabilizado com tecnologia de detecção de vazamentos e sistemas automáticos de combate a incêndios.

Figura 11: Interior do centro de Conservação do Louvre em Liévin, na França.

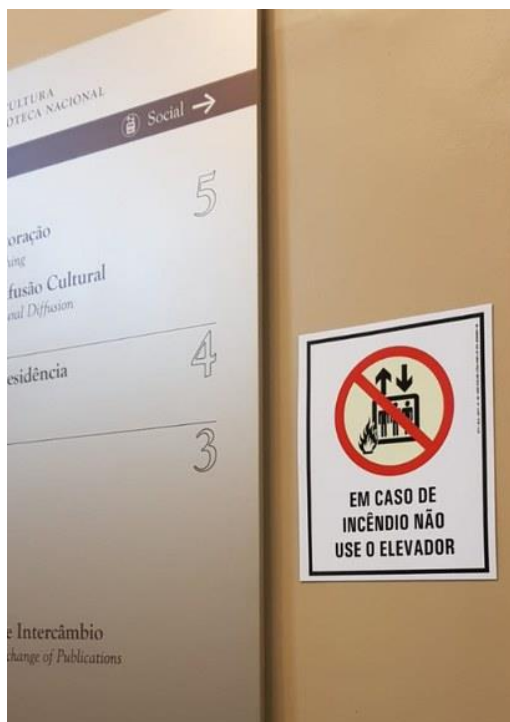
Figura 15: Sinalização de segurança instalada sobre hidrante na Biblioteca Nacional (RJ).

A norma estabelece que as placas devem ser posicionadas de forma visível e em locais estratégicos, como saídas, corredores, escadas e próximas aos equipamentos de combate a incêndio, para proporcionar rápida identificação pelos ocupantes. A sinalização deve ser dimensionada de acordo com as características do ambiente, a altura e distância de visualização, conforme orientações da ABNT NBR 13434-2 (2004). Observa-se na Figura 15 um exemplo desse tipo de sinalização sendo aplicada.

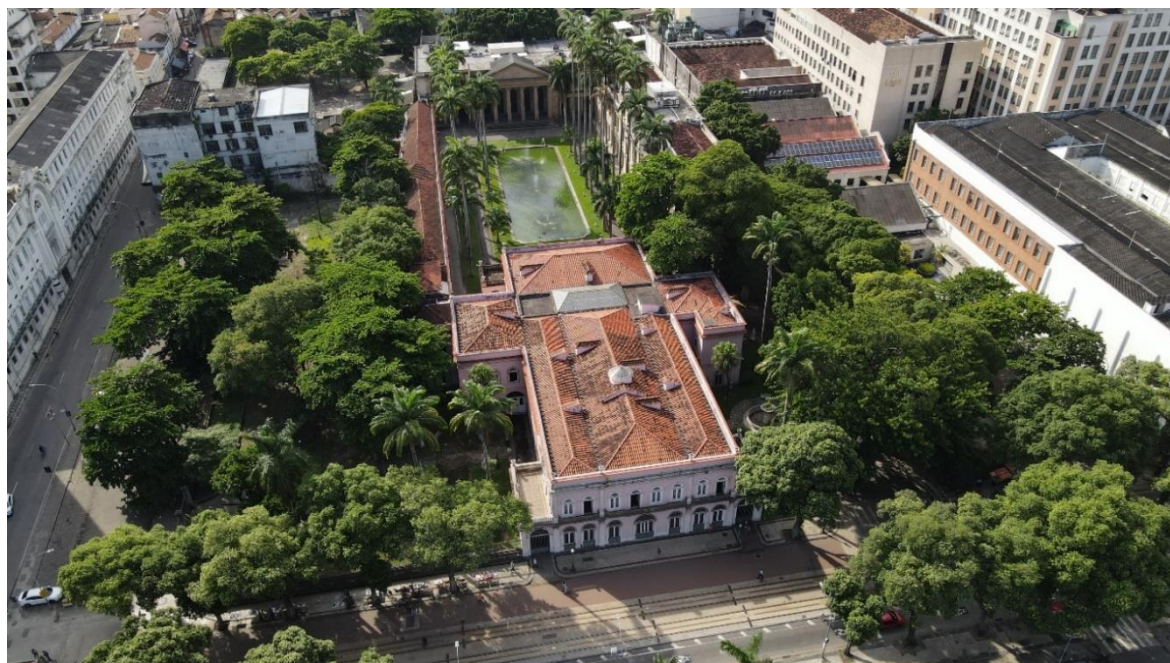
Figura 22: Implantação das edificações no terreno.  
Fonte: Jordan Silva, cedido por Instituto Pedra, jun/2022.

A disposição das edificações e sua respectiva implantação no terreno podem ser visualizadas na imagem abaixo (figura 22).

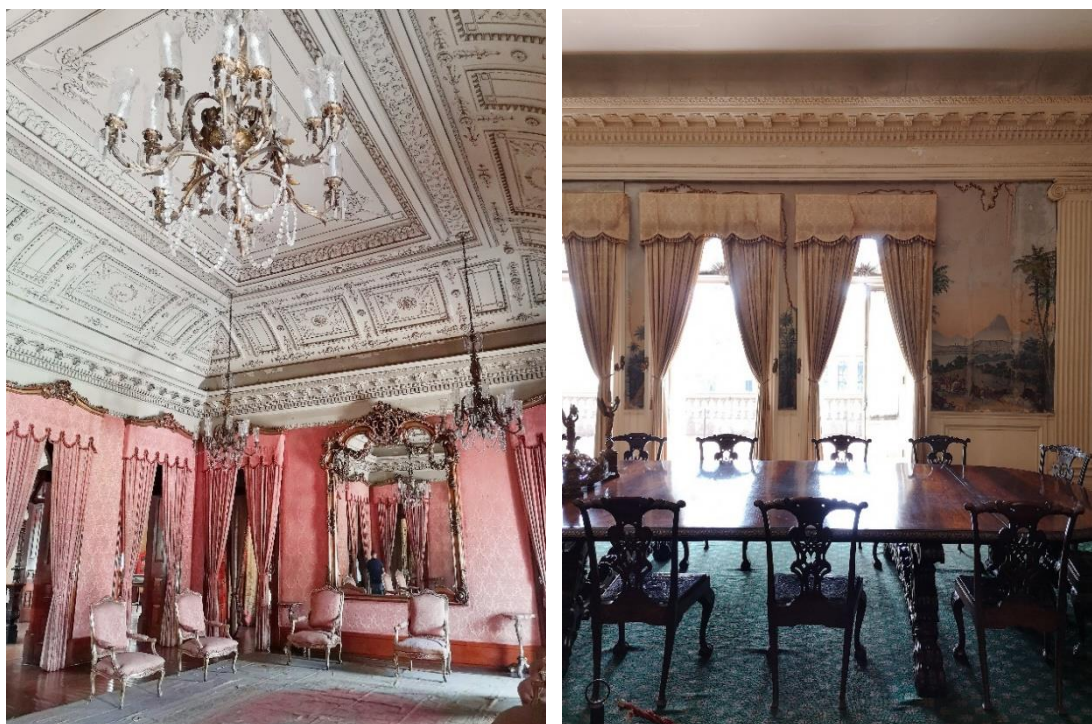
Figuras 23 e 24: Vistas do acabamento interno (1º pav.). Salão de Honra e Sala dos Índios, respectivamente.  
Fonte: Instituto Pedra, set/2020.

Nas imagens a seguir (Figuras 23 a 32), observa-se que alguns dos ambientes internos do Museu Histórico e Diplomático, contém características predominantes destacadas no Quadro

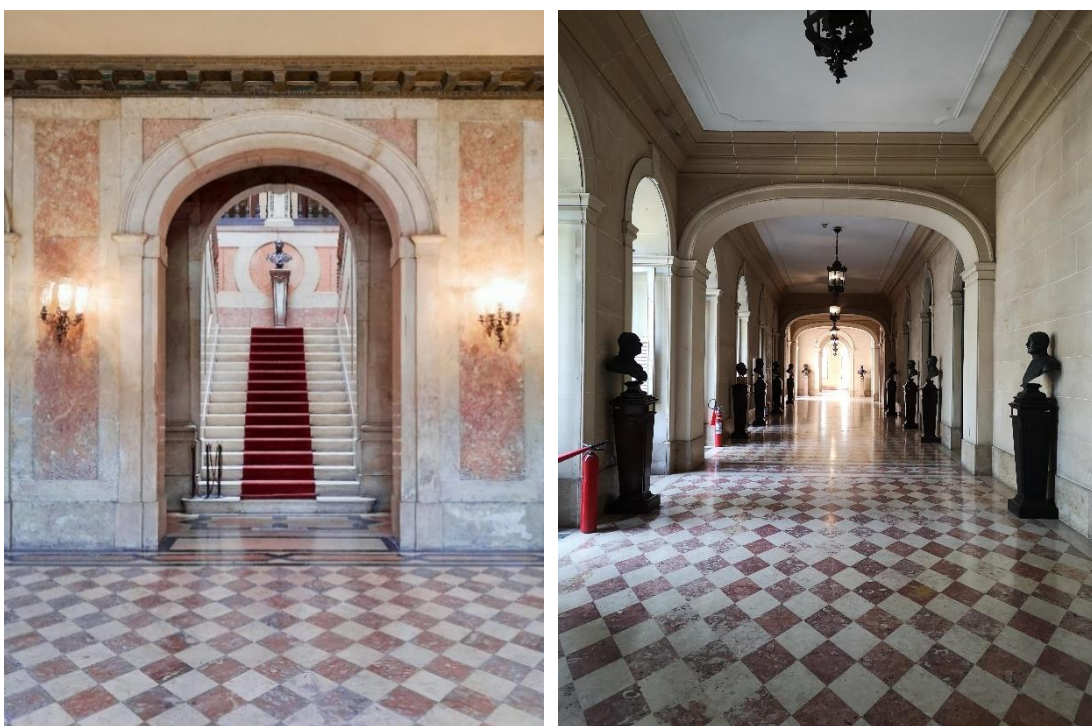
Figuras 25 e 26: Vistas do acabamento interno (pav. Térreo). Átrio e Galeria Oeste, respectivamente.  
Fonte: Instituto Pedra, set/2020.

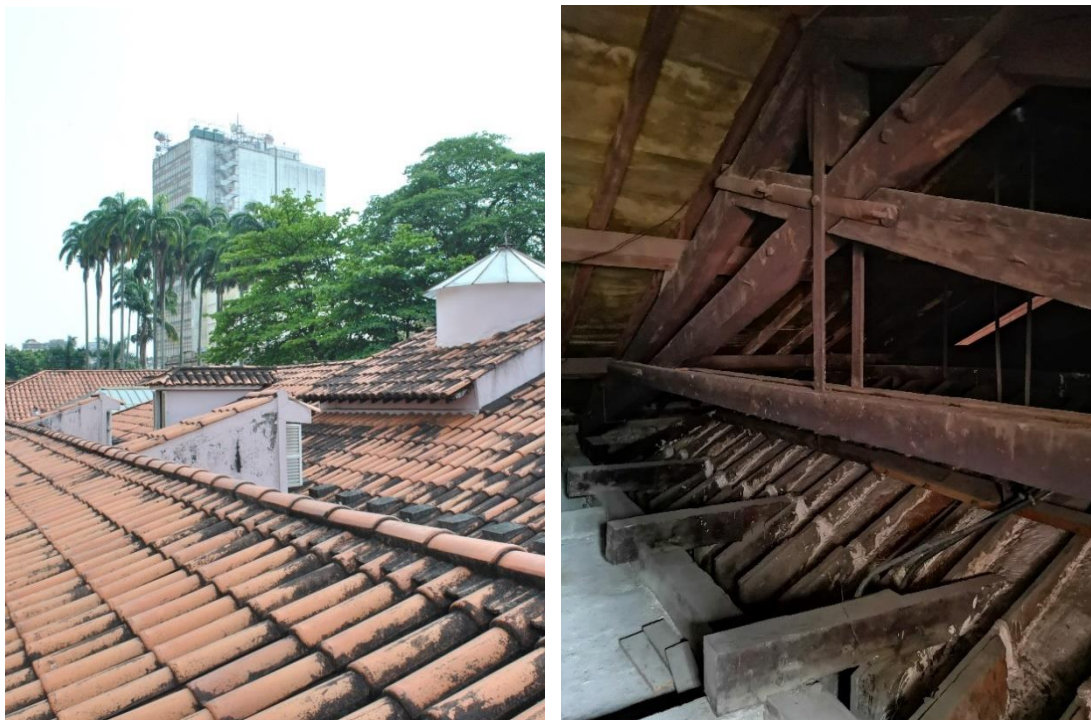
Figuras 27 e 28: Vistas da cobertura. Vista das telhas e vista de um dos tipos de estrutura da cobertura.  
Fonte: Instituto Pedra, set/2020.

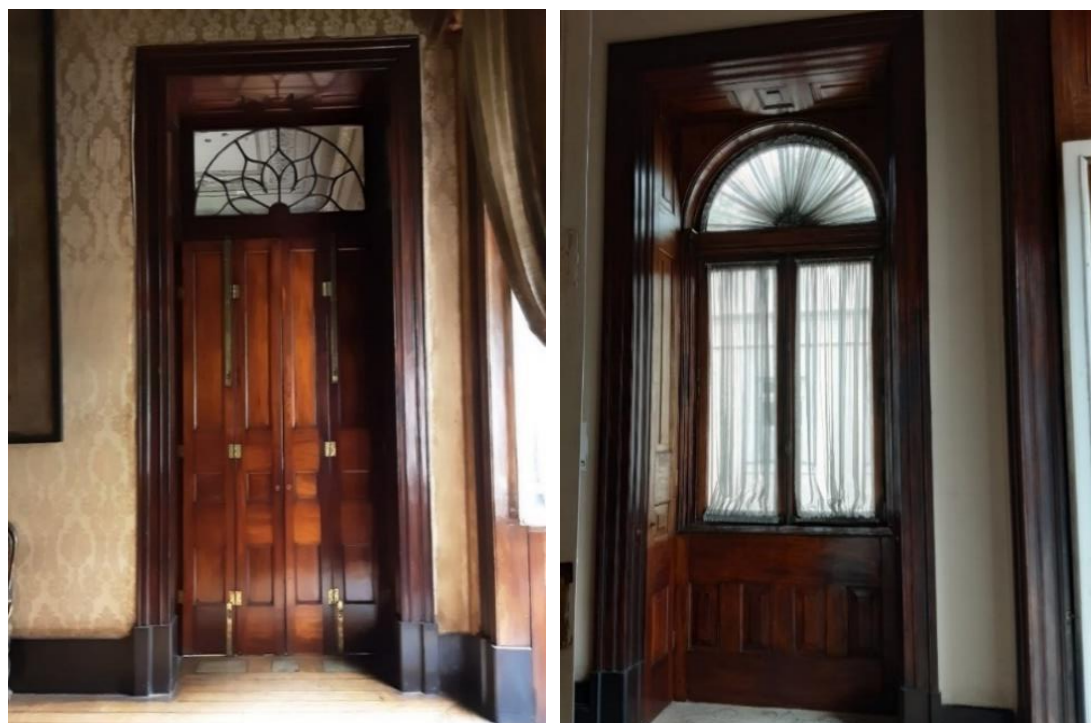
Figuras 29 e 30: Vistas das esquadrias. Porta na Saleta II e janela na Circulação II.  
Fonte: Instituto Pedra, set/2020.

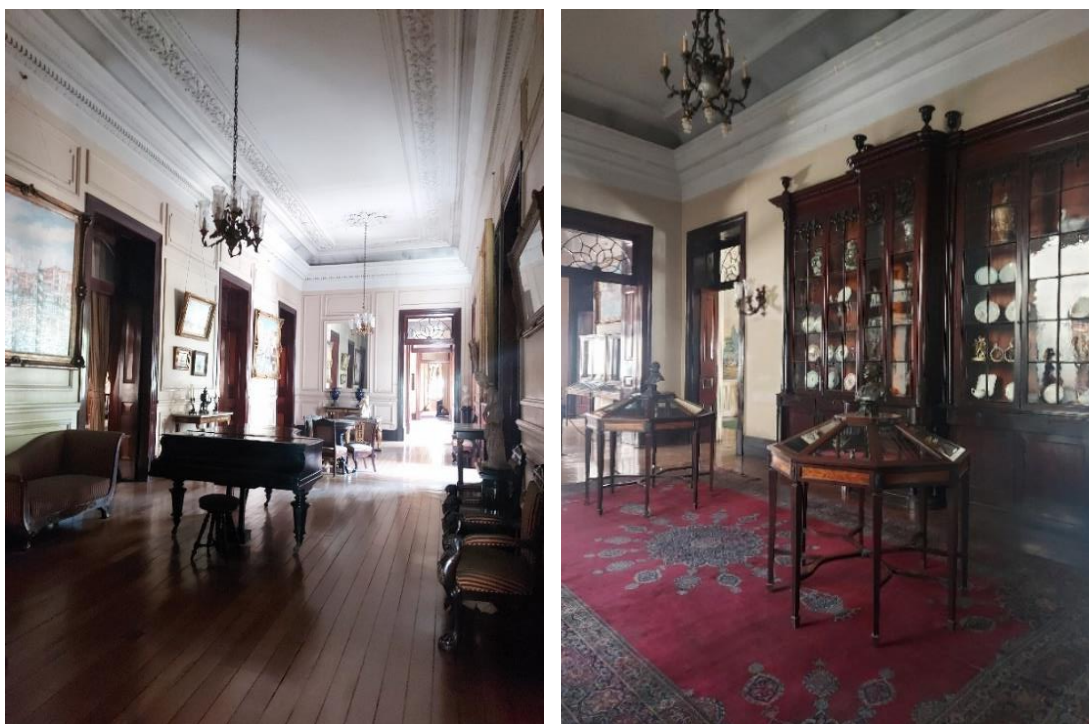
Figuras 31 e 32: Acervo das salas Salão de música e Salão Lauro Muller, respectivamente.  
Fonte: Amanda Ribeiro Carneiro, jul/2022.

Embora uma análise aprofundada dos bens do Museu não faça parte do foco dessa pesquisa, é possível afirmar de maneira breve que o mobiliário e bens integrados, assim como demais itens do acervo, são compostos por materiais sólidos altamente inflamáveis ou combustíveis (Figuras 27 e 28). O acervo é predominantemente constituído de elementos como madeira (e seus derivados), fibras têxteis, espuma, papel e outros. Esse patrimônio, em um cenário hipotético de incêndio, poderia agir como combustível, alimentando as chamas e facilitando sua propagação com rapidez para os demais ambientes da edificação.

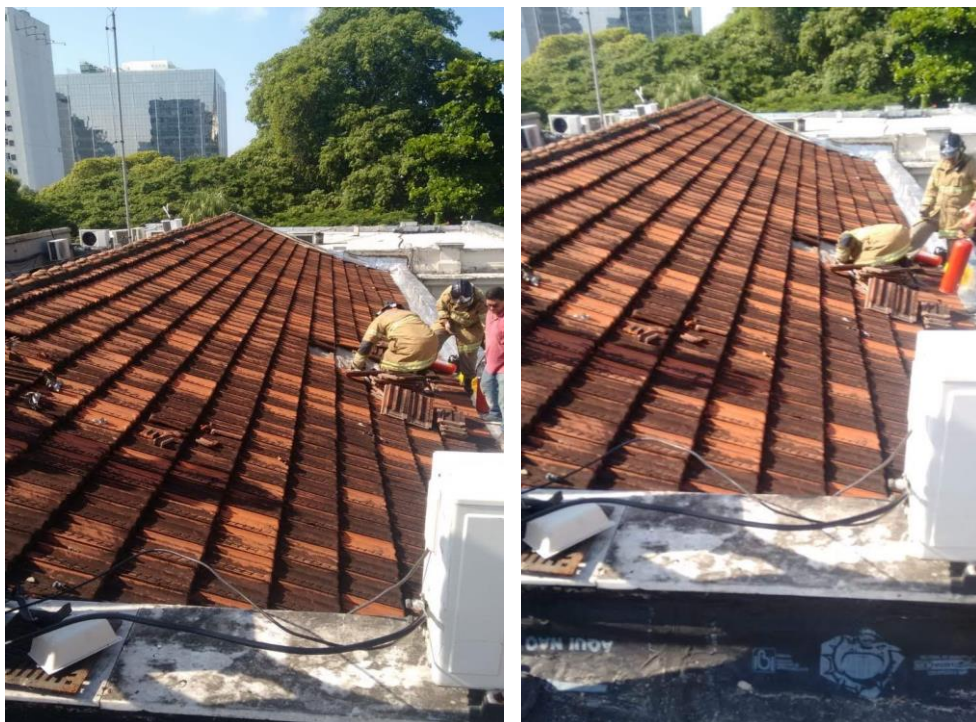
Imediatamente após perceber a fumaça, segundo a notificação nº 03/2019, a equipe de manutenção do ERERIO foi acionada pelo trabalhador, que combateu as chamas utilizando 08(oito) extintores dos tipos Água Pressurizada (AP) e Gás Carbônico (CO<sup>2</sup>). De acordo com o documento, a administração do ERERIO, após o ocorrido, acionou o Corpo de Bombeiros, que chegou em tempo considerado satisfatório. Segundo consta no registro, a situação já havia sido controlada pela equipe de manutenção do ERERIO quando a corporação chegou, realizando o rescaldo para a eliminação de possíveis focos remanescentes, o quais foram completamente debelados por volta das 9h30 daquele mesmo dia (Figuras 33 e 34).

Figuras 33 e 34: Atuação do Corpo de Bombeiros no princípio de incêndio no ERERIO.  
Fonte: Escritório de Representação do Itamaraty no Rio de Janeiro – MRE, 03/03/2019.

Não houve dano à pessoa física, de acordo com a Notificação nº 03/2019. O responsável técnico relatou que a subcobertura de uma das águas do telhado foi consumida pelas chamas e parte de uma tubulação de água foi afetada. Cerca de 20 telhas foram danificadas durante o combate às chamas. Durante a inspeção, foi verificado que toda a estrutura em madeira da cobertura estava envolvida por fuligem na área do incêndio, contudo, sem ser afetada pelas chamas – ou seja, permaneceu íntegra.

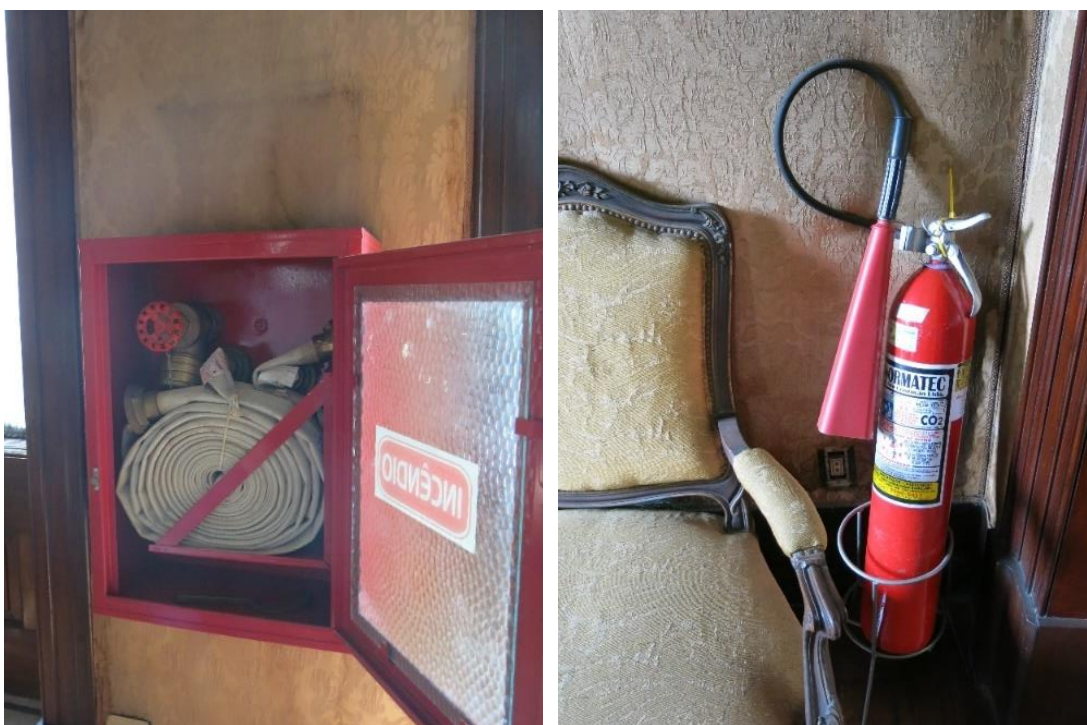
Figura 35 e 36: Hidrante interno e extintor de incêndio, respectivamente.  
Fonte: Instituto Pedra, set/2020.

Foi averiguado também que o prédio do museu dispõe de poucos recursos para uma possível situação de emergência – principalmente relacionada a incêndio. A estrutura, em geral, conta com um projeto de segurança com hidrantes e detectores de fumaça – entre outros equipamentos – que encontram obsoletos, mal sinalizados, posicionados de forma inadequada e com pouca (ou nenhuma) manutenção. Foi constatado que os extintores de água pressurizada e gás carbônico encontrados no museu estavam dentro do prazo de validade, porém, sem o alojamento correto. A seguir, as figuras 35 a 38 exemplificam algumas situações citadas anteriormente.

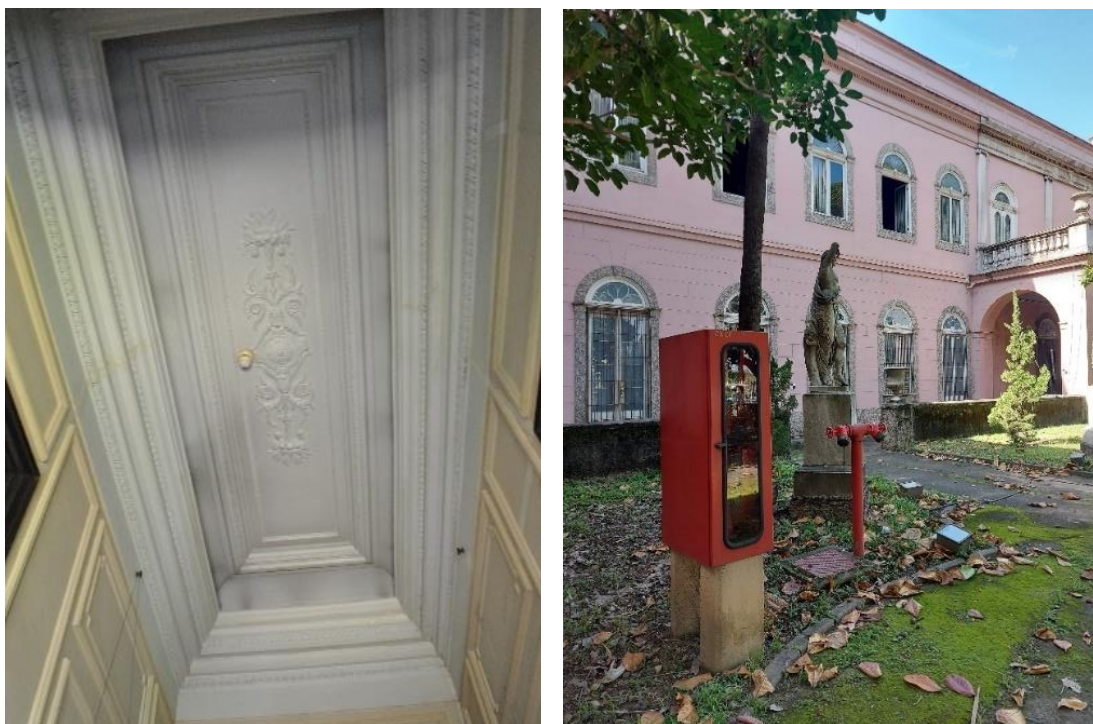
Figura 37 e 38: Detector de fumaça e hidrante externo.  
 Fonte: Amanda Ribeiro Carneiro, set/2020 e jul/2022.

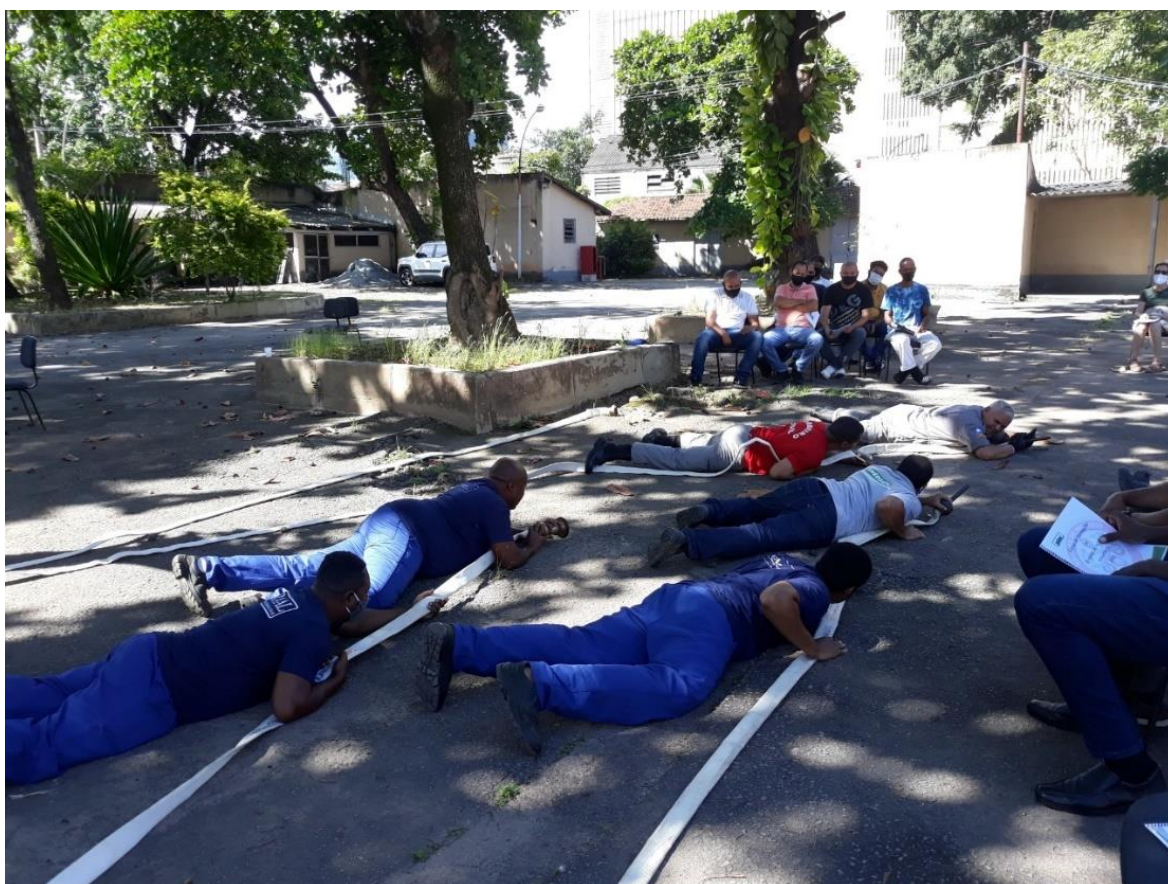
Figura 39: Etapas do treinamento com mangotinhos.  
Fonte: ERERIO, mar/2021.

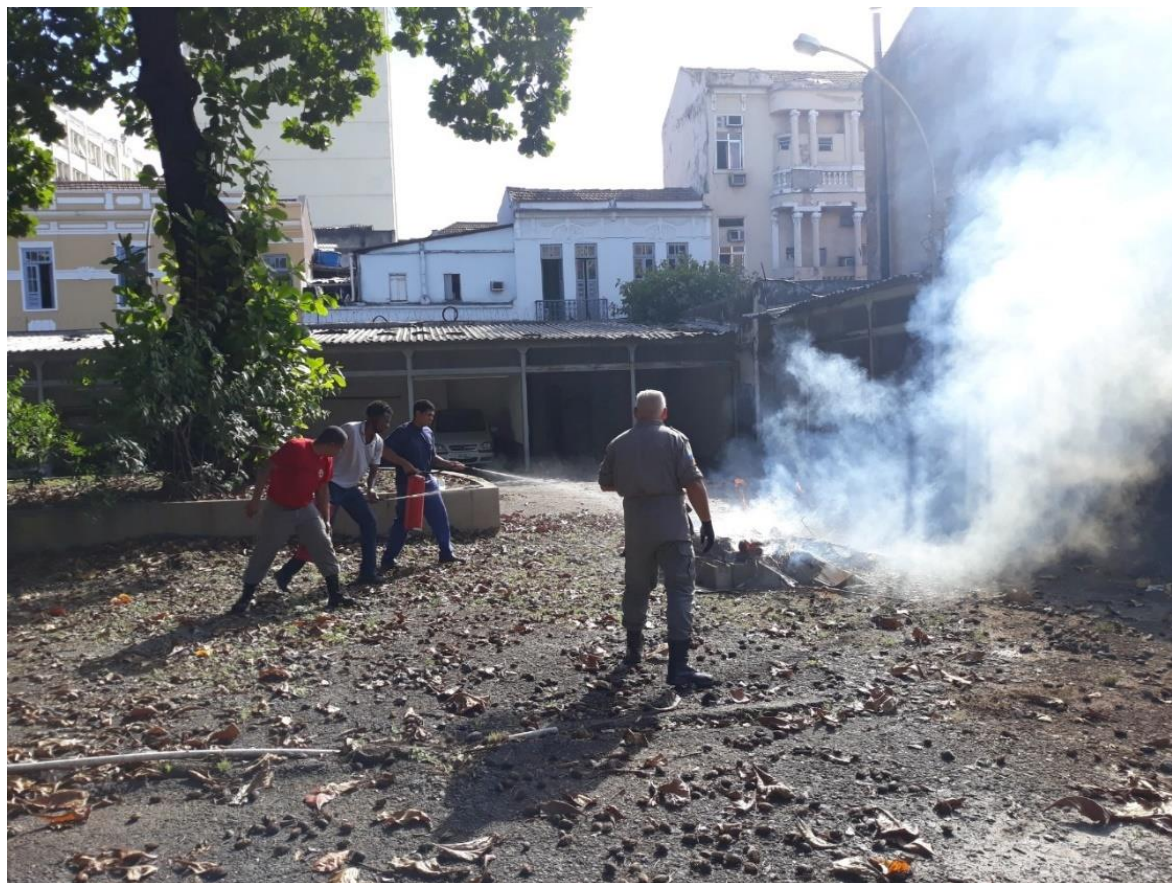
Figura 40: Etapas do treinamento com extintores.  
Fonte: ERERIO, mar/2021.
